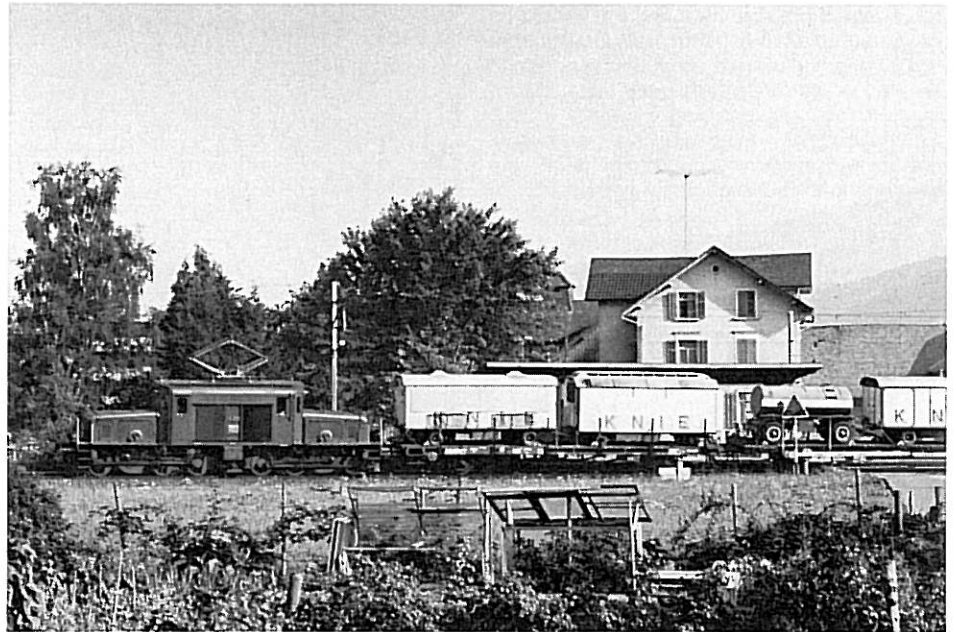
Oben:

Grossverkehr gibt es auf der Seetalinie, wenn der Schweizer Nationalzirkus Knie für einige Tage nach Reinach kommt. Trotz Einsatz von zwei zusätzlichen Re 4/4 II fällt auch heute noch jeweils ein Zirkuszug für die De 6/6 ab. Lok 15301 am 18. Juli 1979 in Reinach Unterdorf.

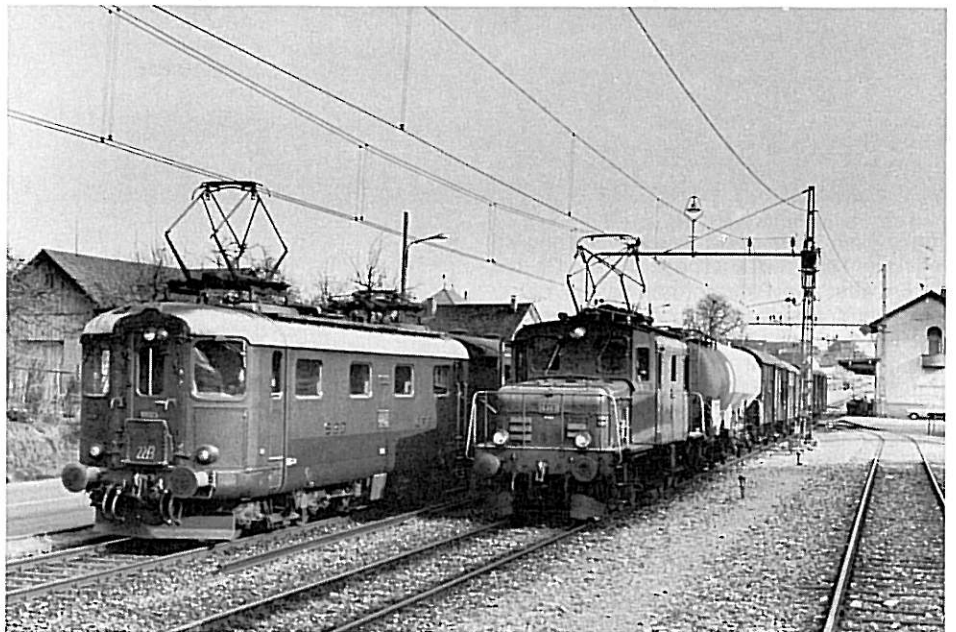
Mitte:

Eine alltägliche Situation: 15303 mit Güterzug 7251 wird in der Station Hallwil — Dürrenäsch vom Personenzug 2255 überholt. Aussergewöhnlich ist lediglich die Zuglok des Personenzuges, eine Re 4/4 I die am 30. 3. 78 für einen ausgefallenen De 4/4-Triebwagen einspringen musste.

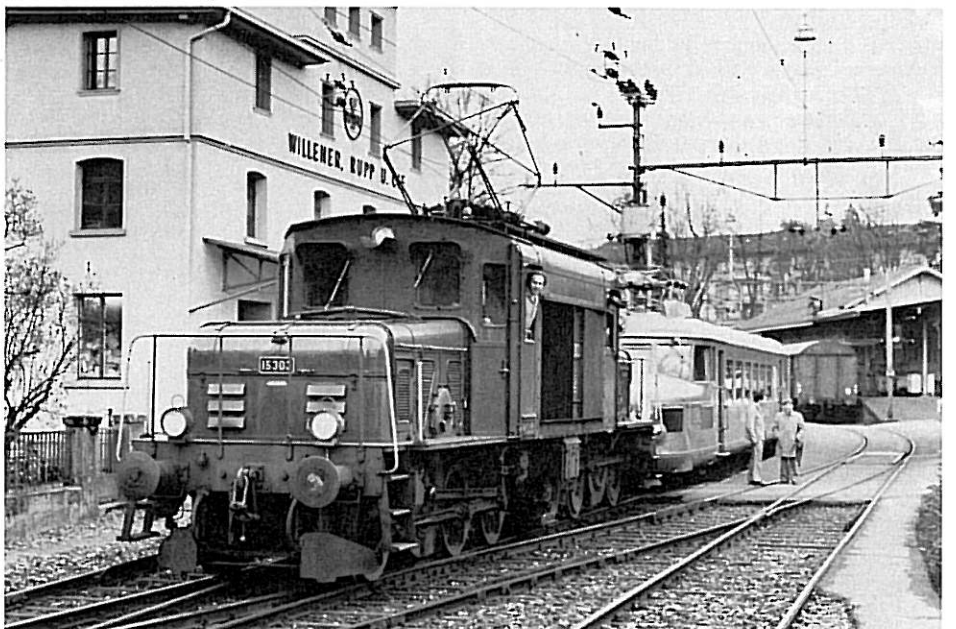
Unten:

Am 11. April 1978 kam eine Gruppe ausländischer Eisenbahn-Ingenieure mit einem Roten Pfeil nach Wildegg zur Weiterfahrt nach Lenzburg Stadt. Da die Motoren des Schnelltriebwagens für die starken Steigungen der Seetalinie zu schwach sind, kam die De 6/6 15302 zu Hilfe und schleppte den RAe 2/4 1002 nach Lenzburg Stadt.
