Die stinkende De6/6

Ausblick

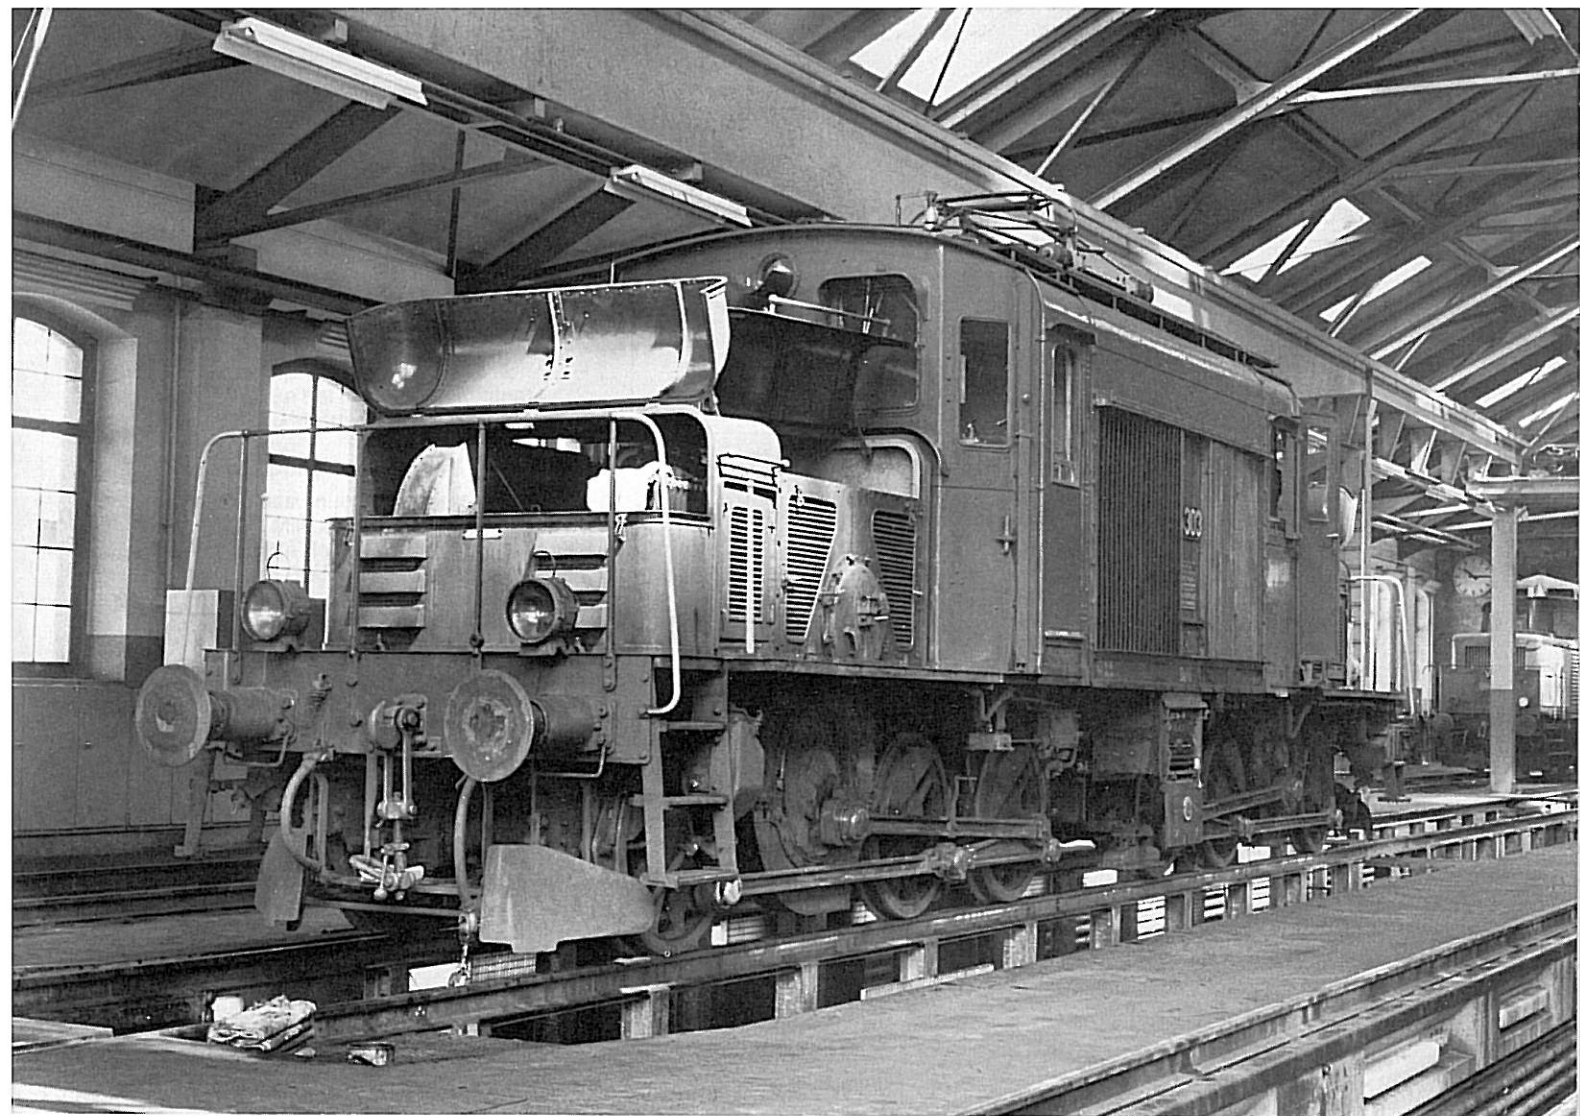
Nur etwa alle drei Monate, wenn nach rund 10 000 km ein sogenannter «Ausserdienst»-fällig wird, präsentiert sich ein Seetal-Krokodil so offenherzig: 15303 am 9. Mai 1979 im Depot Luzern.

Die drei De6/6 sind dem Depot Luzern zugeteilt. Alle drei Tage werden sie geschmiert und gepflegt. Nach 14 Tagen erhalten sie eine kleine Revision, bei der vor allem die dem Verschleiss unterworfenen Teile ausgewechselt werden, wie Bremssohlen, Stromabnehmerschleifstück und Schaltkontakte. Auch der Stufenschalter muss ständig überwacht werden, da er träg läuft und hin und wieder in den Endstellungen stecken bleibt. Nach 10'000 km die in rund drei Monaten gefahren werden, wird die Lokomotive gründlich gewaschen und durch acht Mann (inkl. Reinigungspersonal) in einem Tag revidiert. Hauptsächlich die Reinigung (innen und aussen) ist jeweils kein Luxus.
